Periodiek preventief  
onderhoud en inspectie

Flexo Douche-Toilet stoel

51005199

MAIN 5199-2024-01

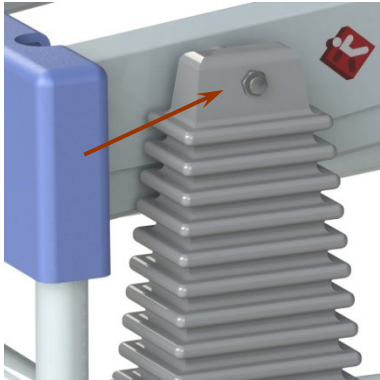
*Figuur 1 Balg*

1. Zet de stoel in een hoge stand. Trek de balg van de hefboomp en schuif deze om de pomp as. (Zie *figuur 1 Balg*)

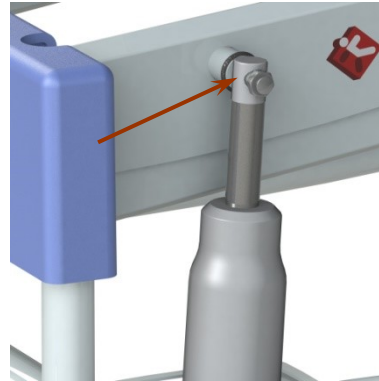
*Figuur 2 Pomp*

2. Maak het schroefdeel los. Trek de pomp van de hefboomp.

**Let op:** Het bovenste frame is nu los en kan naar beneden zakken!

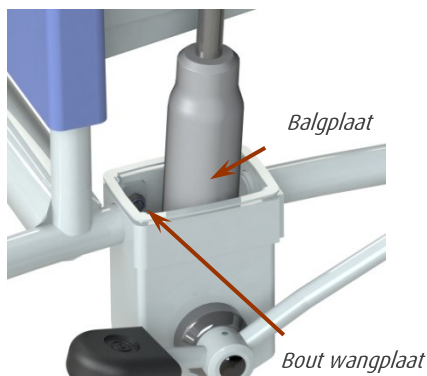
*Figuur 3 Balg loshalen onder*

3. Haal de balg aan de onderzijde los van de balgplaat en trek deze over de pomp

4. Plaats de nieuwe balg over de pomp en schuif de pomp over de hefboomp. Zet de pomp vast met het schroefdeel (bogen met loctite sterk).

Maak nu de balg aan de onderzijde vast aan de balgplaat en daarna aan de bovenzijde aan de scharnierpen.

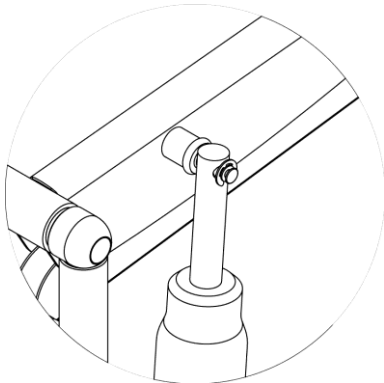
Figuur 4 Pompbevestiging

Stoelen van voor 2006 zijn uitgerust met een vaste scharnierpen met een asborgring. Deze moet altijd worden vervangen door een schroefdeel (art.nr. 70519926)

1. Haal de balg los en schuif deze om de pomp as. Verwijder de asborgring.

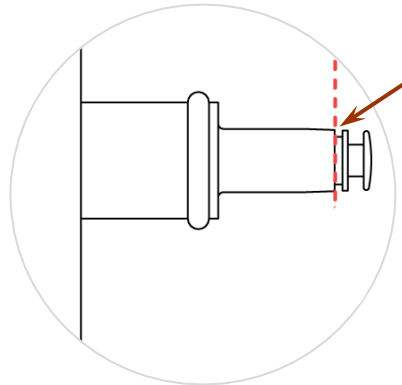
Figuur 5 Scharnierpen

2. Zaag de scharnierpen af

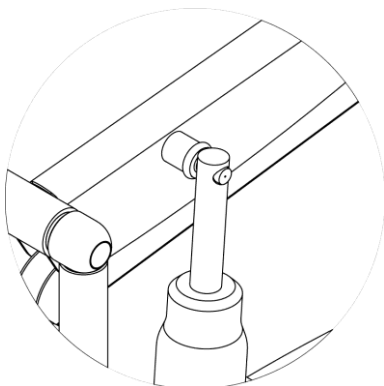
Figuur 6 Scharnierpen afgezaagd

3. Markeer het center van de as

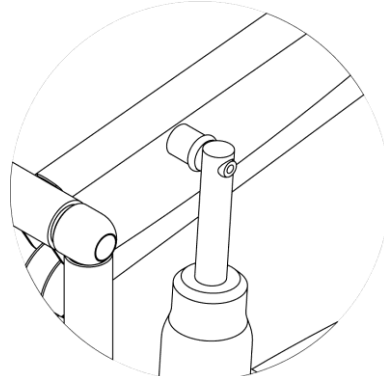
Figuur 7 Scharnierpen schroefdraad

4. Boor een gat van 5 mm, minimaal 20mm diep en tap M6 schroefdraad in het gat. Leg de stoel op zijn zijkant om te boren

5. Plaats het schroefdeel (borgen met Loctite). Maak de balg vast aan de pen.

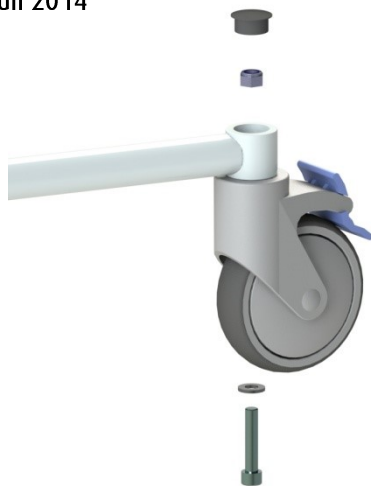
*Figuur 11 Wiel exploded view*

- Controleer de bevestiging van het wiel (speling).
- Controleer de werking van vrijloop + remmen.
- Controleer of alle 4 de wielen het grondvlak raken. Zo niet, controleer de stoel op rechtloop.
- Controleer of het remlipje intact is.
- Controleer het loopvlak.

Indien er aan één van deze voorwaarden niet wordt voldaan, vervang het wiel.

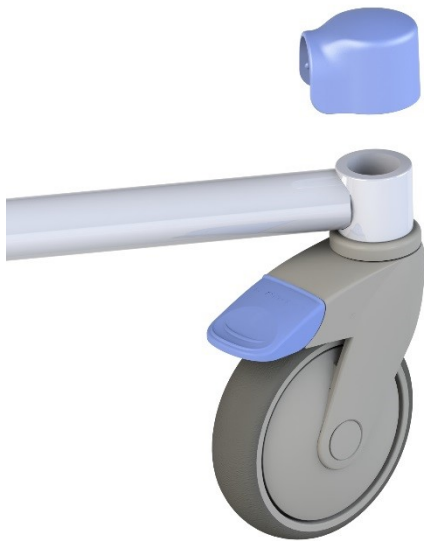
*Figuur 12 Stootdop*

Stoelen van vóór Juli 2014 zijn voorzien van stalen wielpropen. Voor deze propen hebben wij een beschermdop die beschadigingen verminderd.

Plaats bij deze stoelen, indien dat nog niet is gebeurd, een wielbuisdop over de wielprop.

- Verwijder de insteekdop
- Controleer de wielprop op roestvorming
- Verwijder de loszittende roest met een staalborstel.
- Behandel de wielprop met roestomvormer Noverox.
- Lak de wielprop vervolgens.
- Laat de lak goed drogen.
- Plaats de wielbusdop over de wielprop

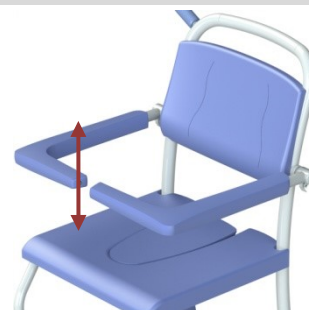
Figuur 13 Armleggers

- Controleren op werking, beschadigingen (haarscheurtjes bij de las van de scharnierpen), roest vorming
- Controleren op speling (vervangen bij meer dan 4cm beweging, zie pijl afbeelding 13) gemeten aan het voorste 'punt'.
- Roestvorming altijd behandelen.
- Staan de armsteunen evenwijdig?
- PUR terug schuiven indien nodig.
- **RVS (A2) schroeven M8x16 DIN912 Zincflake schroeven altijd vervangen door Super duplex 4529 schroeven (art.nr. 75005640) (Zie figuur 14).**
- Schroeven goed aantrekken.

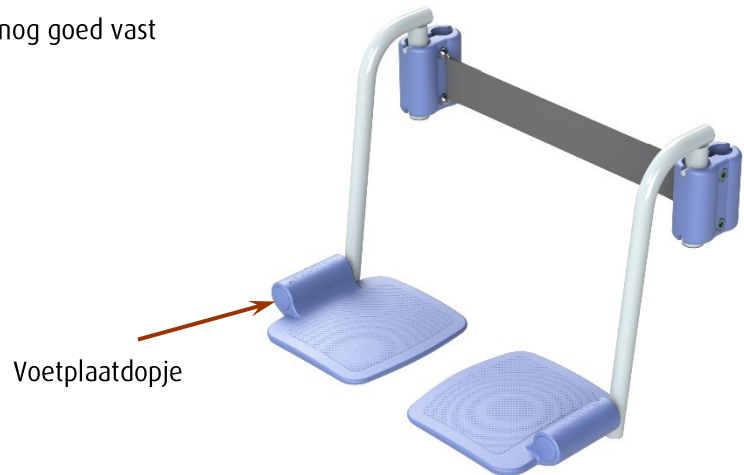
Figuur 15 Voetsteun

Nieuwe versie: Vanaf serienummer 5199.17.300

- Controleer de voetsteun op beschadigingen.
- Klap de voetplaten op (Ze behoren in opgeklapte stand te blijven staan, zonder automatisch terug te vallen)
- Controleer of de voetplaten gelijk staan en iets schuin omhoog naar het midden. Zo niet, controleer ook het beensteunframe.
- Controleer of de voetsteunklemmen nog goed vast zitten
- Is de voetplaatdop aanwezig?

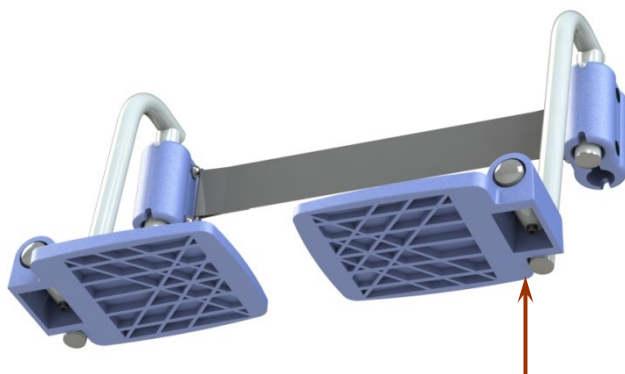
Figuur 16 Voetsteun

Oude voetplaat: vóór Serienummer 5199.17.300

- Controleer de voetsteun op beschadigingen.
- Klap de voetplaten op (Ze behoren in opgeklapte stand te blijven staan, zonder automatisch terug te vallen)
- Controleer of de voetplaten gelijk staan en iets schuin omhoog naar het midden. Zo niet, controleer ook het beensteunframe.
- Controleer of de voetsteunklemmen nog goed vast zitten
- M5x10 controleren (onderin plaat), RVS schroefjes vervangen door ELVZ 8.8 schroefjes. (Zie figuur 16)

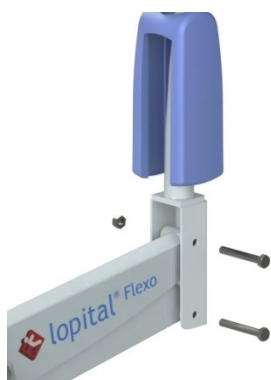
Figuur 17 Stoelframe

1. Til de PUR scharnierkap op en maak de schroeven los. Verwijder de bouten en haal het stoelframe van het onderstel.

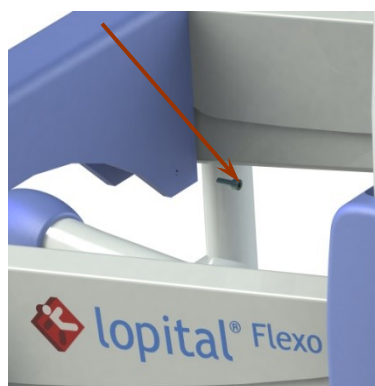
Figuur 18 Frontkap loshalen

2. Verwijder de frontkap d.m.v. de boutjes aan de achterzijde van deze kap los te maken.

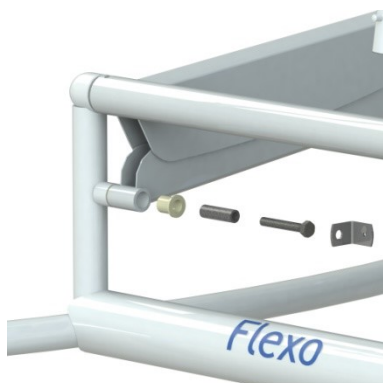
Figuur 19 Stuurstaaf loshalen

3. Maak de stuurstaaf los.

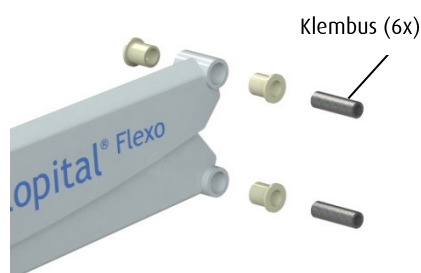
Figuur 20 Klembus en lagers

Als de stoel niet meer soepel omhoog en omlaag gaat is de klembus (art.nr. 70519924) versleten of gecorrodeerd en dient vervangen te worden. Bij vervanging ook altijd de bouten en lagers vervangen!

4. Verwijder de klembus en de lagers.

5. Plaats de nieuwe kunststof glijlagers en de nieuwe klembussen. Smeer de klembussen in. Zet de stuurstaaf terug (bout borgen met Loctite sterk). Zet het stoelframe terug en plaats de bouten en borgmoeren.
