Periodiek preventief  
onderhoud en inspectie

Tango Douche-Toilet stoel

51005700

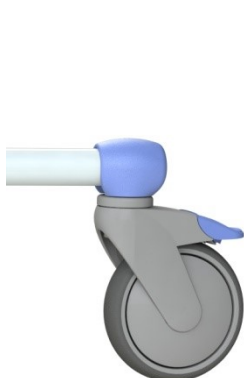
Figuur 1 Wiel

- Controleer de bevestiging van het wiel (speling).
- Controleer de werking van vrijloop + remmen.
- Controleer of alle 4 de wielen het grondvlak raken. Zo niet, controleer de stoel op rechtloop.
- Controleer of het remlipje intact is.
- Controleer het loopvlak.

Indien er aan één van deze voorwaarden niet wordt voldaan, vervang het wiel.

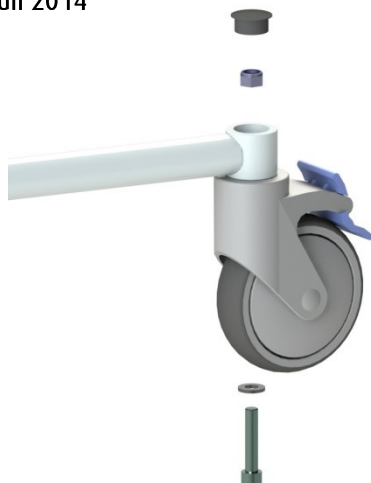
Figuur 4 Wiel exploded view

- Controleer de bevestiging van het wiel (speling).
- Controleer de werking van vrijloop + remmen.
- Controleer of alle 4 de wielen het grondvlak raken. Zo niet, controleer de stoel op rechtloop.
- Controleer of het remlipje intact is.
- Controleer het loopvlak.

Indien er aan één van deze voorwaarden niet wordt voldaan, vervang het wiel.

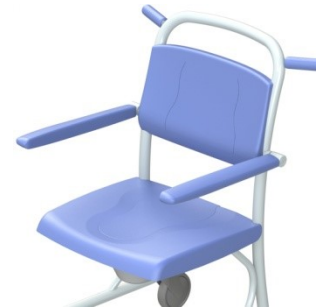
*Figuur 6 Armlegger*

- Controleren op werking, beschadigingen (Haarscheurtjes bij de las van de scharnierpen, roest vorming).
- Roestvorming altijd behandelen.
- Staan de armleggers evenwijdig?
- PUR terug schuiven indien nodig.
- **RVS (A2) schroeven en M8x16 DIN912 Zincflake schroeven altijd vervangen door Super duplex 4529 schroeven (art.nr. 75005640)**
- schroeven goed aantrekken. (Zie *figuur 7*)

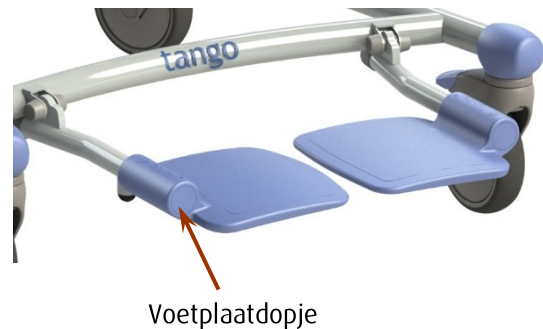
Figuur 8 Voetsteun

Nieuwe versie: Vanaf Serienummer 5700.17.160

- Controleer de voetsteun op beschadigingen.
- Klap de voetplaten op (Ze behoren in opgeklapte stand te blijven staan, zonder automatisch terug te vallen)
- Controleer of de voetplaten gelijk staan en iets schuin omhoog naar het midden. Zo niet, controleer ook het beensteunframe.
- Is de voetplaatdopje aanwezig?

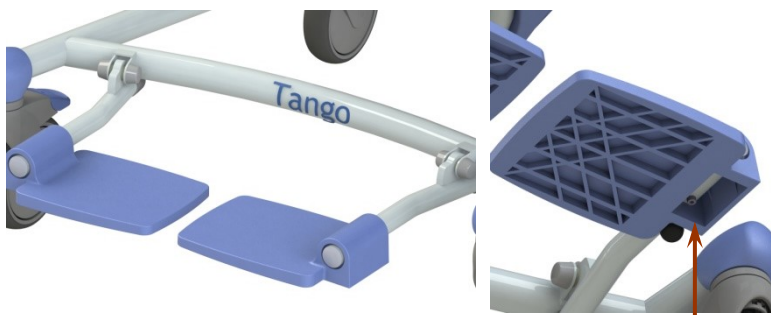
Figuur 9 & 10 Voetsteun

Oude voetplaat: Vóór Serienummer 5700.17.160

- Controleer de voetsteun op beschadigingen.
- Klap de voetplaten op (Ze behoren in opgeklapte stand te blijven staan, zonder automatisch terug te vallen)
- Controleer of de voetplaten gelijk staan en iets schuin omhoog naar het midden. Zo niet, controleer ook het frame.
- M5x10 controleren (onderin plaat), RVS schroefjes vervangen door ELVZ 8.8 schroefjes. (Zie figuur 10)

M5x10
