Periodiek preventief  
onderhoud en inspectie

Tango XXL Douche-Toiletstoel

51005800

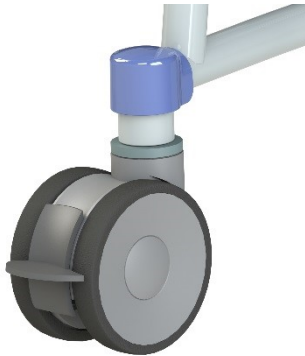
Figuur 1 Wiel

Nieuwe versie: Vanaf serienummer 5800.18.050

- Controleer de bevestiging van het wiel (speling).
- Controleer de werking van vrijloop + remmen.
- Controleer of alle 4 de wielen het grondvlak raken. Zo niet, controleer de stoel op rechtloop.
- Controleer of het remlipje intact is.
- Controleer het loopvlak.

Indien er aan één van deze voorwaarden niet wordt voldaan, vervang het wiel.

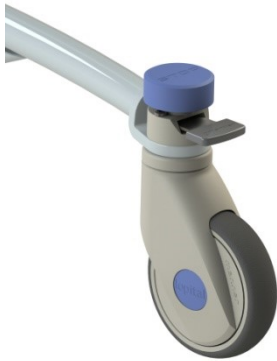
*Figuur 3 Wiel*

Oude versie: Vóór serienummer 5800.18.030

- Controleer de bevestiging van het wiel (speling).
- Controleer de werking van vrijloop + remmen.
- Controleer of alle 4 de wielen het grondvlak raken. Zo niet, controleer de stoel op rechtloop.
- Controleer of de remknop intact is.
- Controleer of de ontgrendellip intact is.
- Controleer het loopvlak.

Indien er aan één van deze voorwaarden niet wordt voldaan, vervang het wiel.

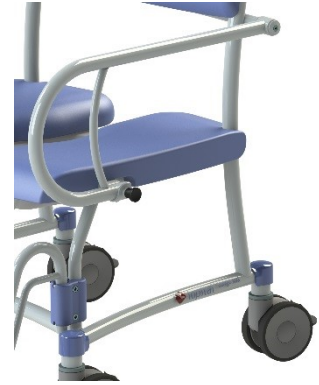
*Figuur 5 Armlegger*

- Controleren op werking, beschadigingen, roest vorming en speling.
- Staan de armleggers evenwijdig?
- Schroeven goed aantrekken.

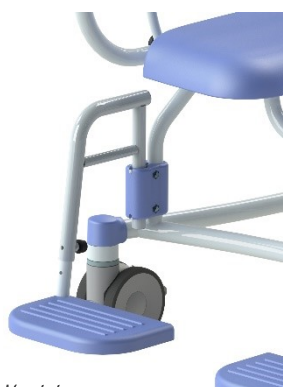
*Figuur 5 Voetsteun*

**Nieuwe versie: Vanaf serienummer 5800.20.007**

Stoelen vanaf dit serienummer zijn uitgevoerd met een in lengte verstelbare voetsteun.

- Controleer de voetsteun op beschadigingen.
- Controleer of de voetplaten gelijk staan en iets schuin omhoog naar het midden. Zo niet, controleer ook het frame.
- Controleer of de verstelling nog op de juiste manier werkt en er geen beschadigingen zijn.

Het is sterk aan te bevelen om elke 5 jaar de voetplaten te vervangen, i.v.m. hygiëne.

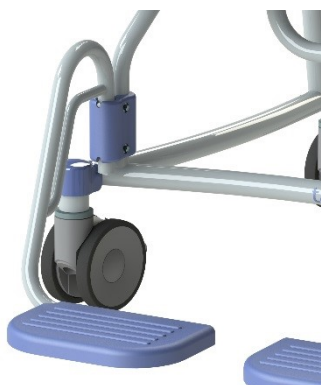
*Figuur 6 Voetsteun*

**Oude versie: vóór serienummer 5800.20.007**

- Controleer de voetsteun op beschadigingen.
- Controleer of de voetplaten gelijk staan en iets schuin omhoog naar het midden. Zo niet, controleer ook het frame.

Het is sterk aan te bevelen om elke 5 jaar de voetplaten te vervangen, in verband met hygiëne.
