Periodiek preventief  
onderhoud en inspectie

Timo Douche-Toilet stoel

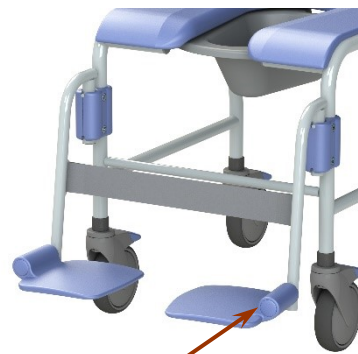
Figuur 5 Voetsteun

- Controleer de voetsteun op beschadigingen.
- Klap de voetplaten op (Ze behoren in opgeklapte stand te blijven staan, zonder automatisch terug te vallen)
- Controleer of de voetplaten gelijk staan en iets schuin omhoog naar het midden. Zo niet, controleer ook het beensteunframe.
- Is de voetplaatdop aanwezig?

Voetplaatdopje

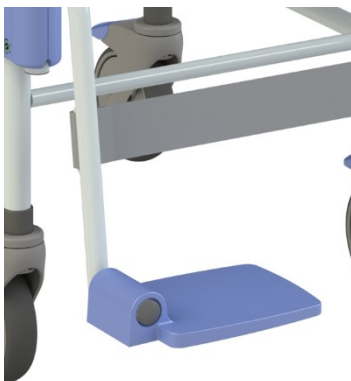
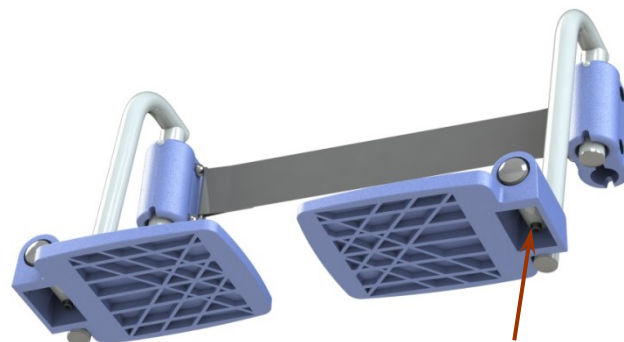
Figuur 6 & 7 Voetsteun

- Controleer de voetsteun op beschadigingen.
- Klap de voetplaten op (Ze behoren in opgeklapte stand te blijven staan, zonder automatisch terug te vallen)
- Controleer of de voetplaten gelijk staan en iets schuin omhoog naar het midden. Zo niet, controleer ook het frame.
- M5x10 controleren (onderin plaat), RVS schroefjes vervangen door ELVZ 8.8 schroefjes. (Zie figuur 7)

M5x10
