Periodiek preventief onderhoud en inspectie

Beknopt onderhoudsprotocol

Flexo Douche-Toilet stoel

51005199

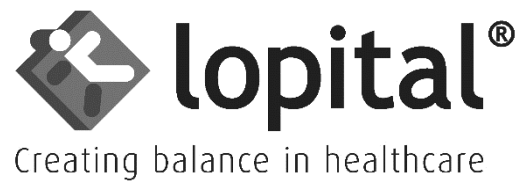
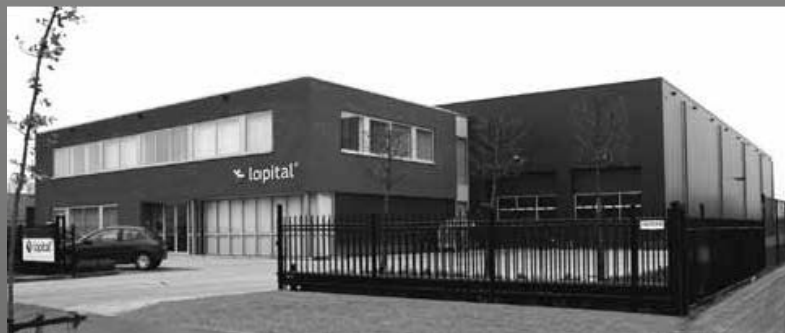
Voor vragen over het onderhoudsprotocol raadpleeg Lopital (telefoon (0031) 13 52 39 300 of mail info@lopital.nl). U dient het serienummer (rood omrand) door te geven aan Lopital. Zie hiervoor de serienummersticker op het product.

Laarakkerweg 9
5061 JR Oisterwijk
The Netherlands
T: (+31)13-5239300

GTIN (01) 8720256103---

(11) YYMMDD

SN (21) -----

CE
Weight: -- kg / -- lbs

-- kg / -- LBS
Product type

Item no: -----
