Periodiek preventief  
onderhoud en inspectie

Nemo Douche-Toilet stoel

51005100

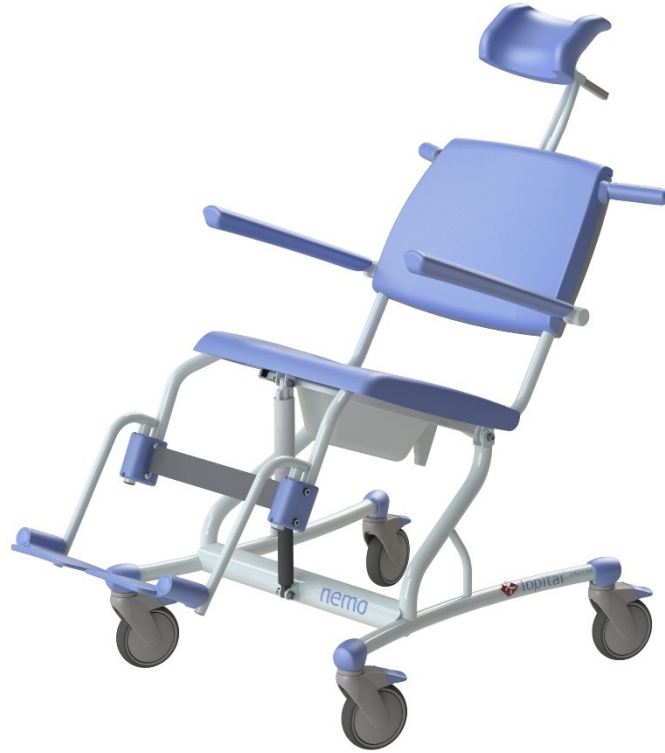
## Nemo Douche-Toilet stoel

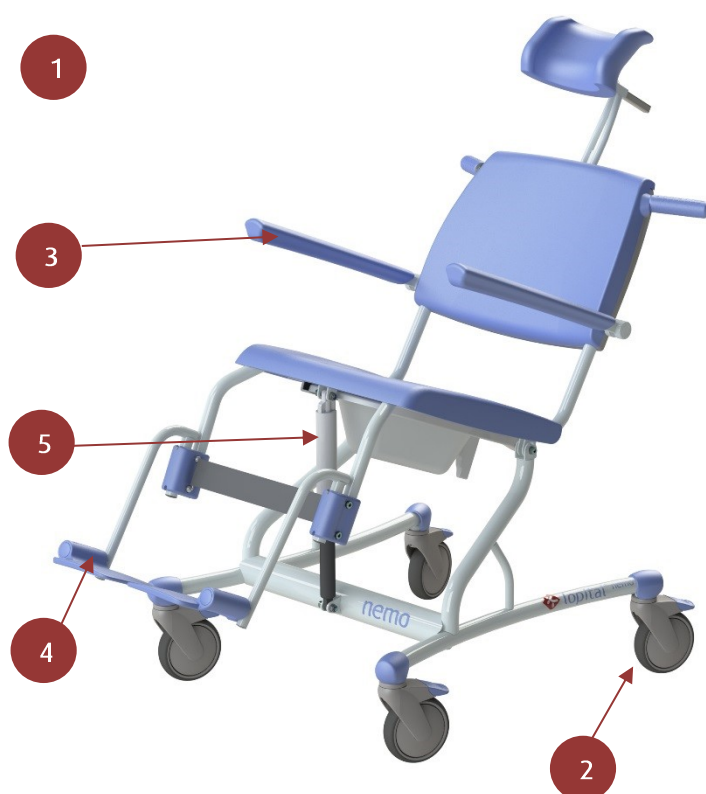
| Maand | 12 | 24 | 36 | 48 | 60 | 72 | 84 | 96 | 108 | 120 |
| Algehele staat | C | C | C | C | C | C | C | C | C | C |
| PUR | C | C | C | C | A | C | C | C | C | A |
| Wielen | C | C | C | C | C | C | C | C | C | C |
| Armleggers | C | C | C | C | C | C | C | C | C | C |
| Voetsteun | C | C | C | C | A | C | C | C | C | A |
| Gasveer | C | C | C | C | C | C | C | C | C | C |

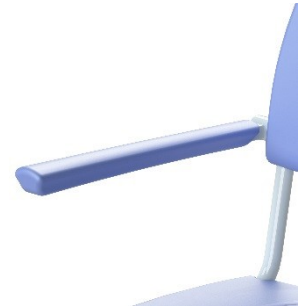
*Figuur 3 Armlegger*

- Controleren op werking, beschadigingen (Haarscheurtjes bij de las van de scharnierpen), roest vorming.
- Roestvorming altijd behandelen.
- Staan de armleggers evenwijdig?
- RVS (A2) schroeven en M8x16 DIN912 Zincflake schroeven altijd vervangen door Super duplex 4529 schroeven (art.nr. 75005640). (Zie *figuur 4*)
- Schroeven goed aantrekken.

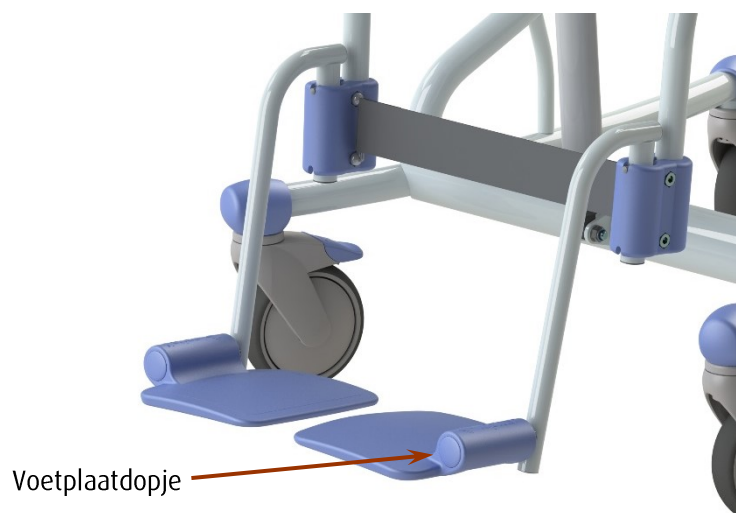
*Figuur 5 Voetsteun*

- Controleer de voetsteun op beschadigingen.
- Klap de voetplaten op (Ze behoren in opgeklapte stand te blijven staan, zonder automatisch terug te vallen)
- Controleer of de voetplaten gelijk staan en iets schuin omhoog naar het midden. Zo niet, controleer ook het beensteunframe.
- Is de voetplaatdop aanwezig?

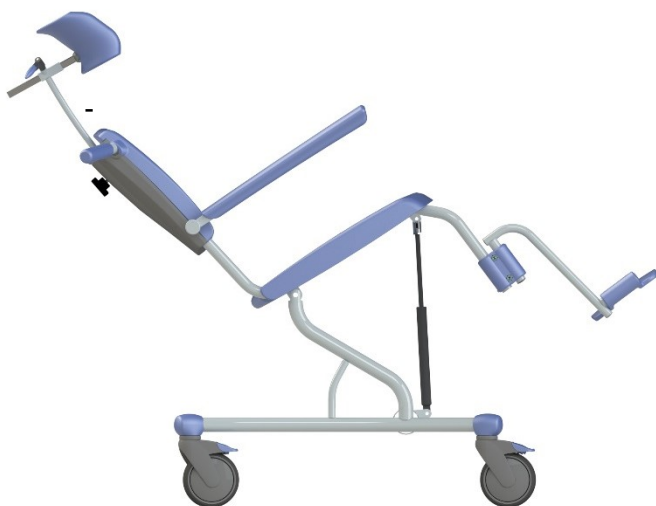
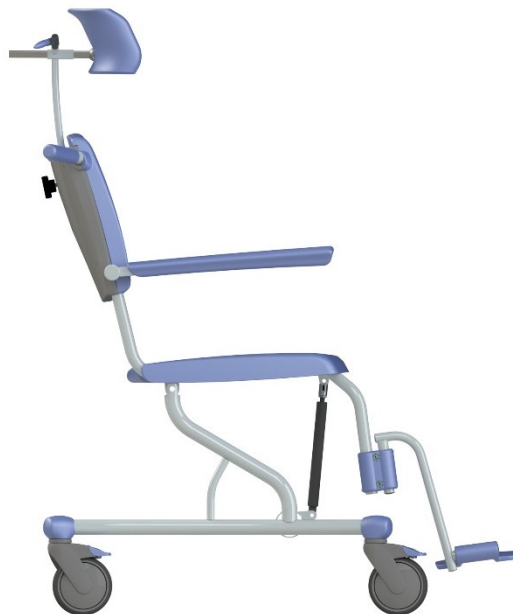
Figuur 6 en 7 Kantelen stoelframe

- Controleer de gasveer, gasveerhoes, de hendel en de gasveerkabel.
- Schroeven goed aandraaien.
- Kantel het stoelframe naar achteren en weer terug.
